# RELAZIONE INTERVENTO DI RESTAURO

**Soggetto:** stemma comunale

**Collocazione:** Palazzetto del Podestà sito in P.zza Matteotti

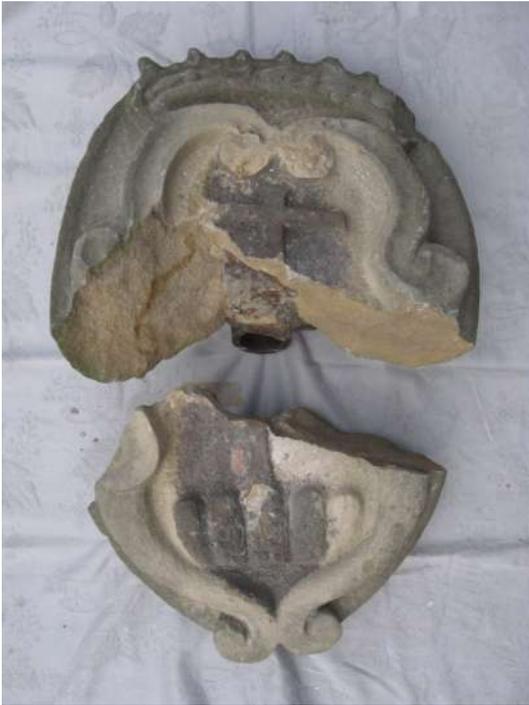
stemma prima del restauro (a sx in basso)  
con alcuni particolari di degrado (a dx)

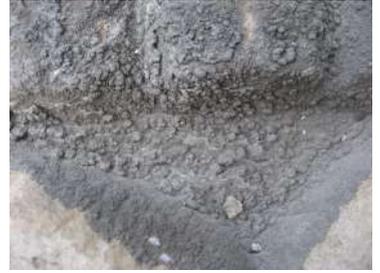
La maggior parte dell'area interna allo stemma è ricoperta da incrostazioni e concrezioni di diverso spessore (crosta nera), causate dall'aggregarsi di sostanze carboniose con depositi di varia coerenza che tendono ad ispessirsi nel tempo.

*crosta nera*

5. **Rimozione meccanica di depositi superficiali coerenti, incrostazioni e concrezioni (crosta nera);**
6. **Pulitura e trattamento delle parti ossidate del gancio;**

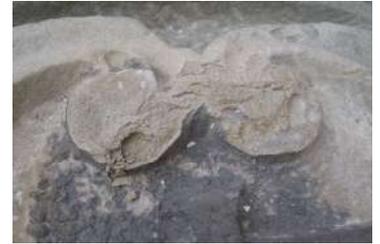
Fenomeni di esfoliazione, erosione e disgregazione di diverso grado sono presenti sia al di sotto di zone precedentemente ricoperte da incrostazioni poi frantumatesi (visibili dal confronto con fotografie precedenti la rottura dello stemma), ma anche in alcune zone aggettanti (5colli, croce, riccio superiore cartiglio).

*mancanza con  
esfoliazioni della  
superficie lapidea*

9. **Integrazione plastica di parti mancanti** eseguita con malte idonee creando dove necessario un armatura di sostegno;  
*N.B.: alcune mancanze non sono state ricostruite in quanto, ormai cicatrizzatesi in maniera armonica sono entrate a far parte del tempo vita del manufatto non compromettendone la leggibilità dello stesso.*

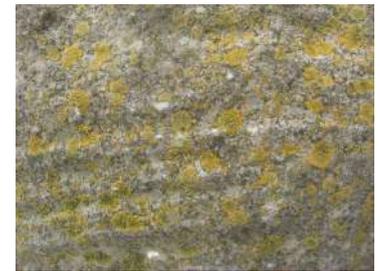
Nel retro dello stemma, ma anche in misura minore sul fronte dello stesso, sono presenti aree di patina biologica di diverso grado e spessore.

*patina biologica  
sul retro dello stemma*

1. **Rimozione depositi superficiali incoerenti;**
2. **Preconsolidamento;**
3. **Trattamento con biocida a ph neutro;**
4. **Pulitura della superficie lapidea** con ausilio di acqua nebulizzata associata all'azione meccanica di spazzole e pennelli con fibre morbide;

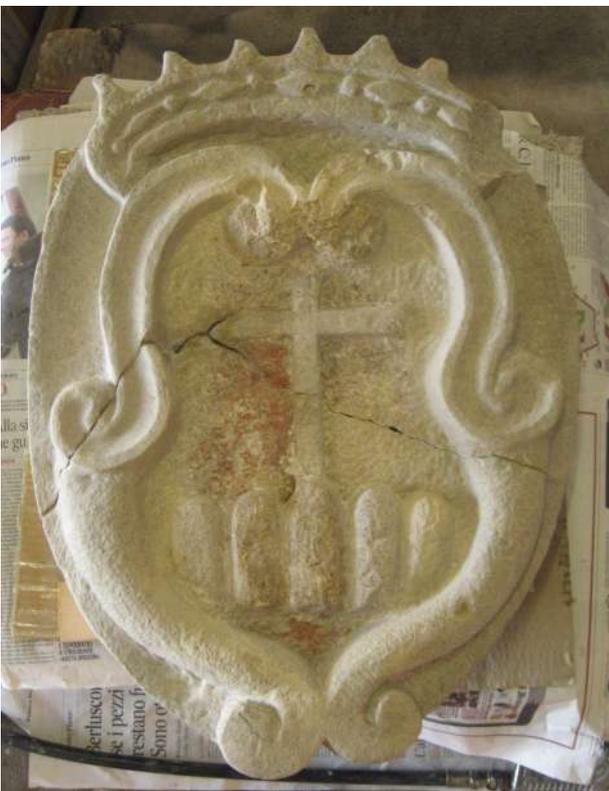
*stemma dopo pulitura e riadesione delle parti*

7. **Consolidamento strutturale e riassetto delle parti** (superiore ed inferiore dello stemma) mediante inserzione di perni in vetroresina e riadesione con resina epossidica;

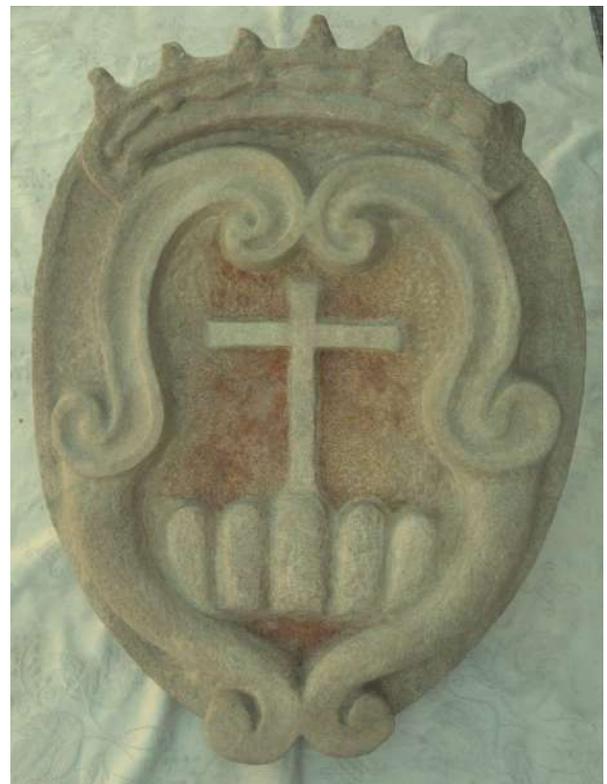
stemma a restauro ultimato
